# SPIS ZAWARTOŚCI INWENTARYZACJI SANITARNEJ

## INWENTARYZACJA SANITARNA.

# OPIS TECHNICZNY

## Inwentaryzacji budowlano sanitarnej.

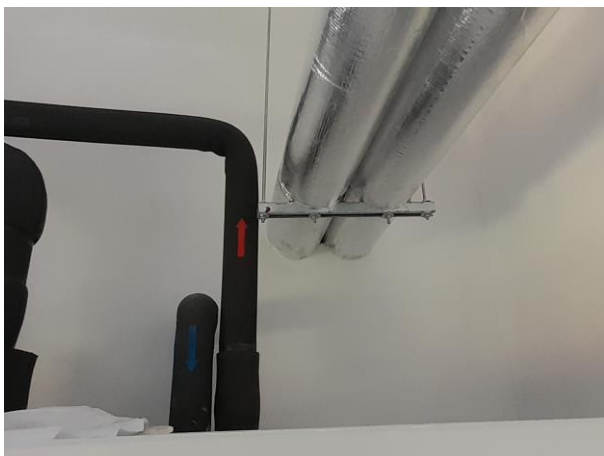
**Zdjęcie nr 2.**

Kotłownia gazowa zastała wyposażona w dwa piece gazowe typu De Dietrich o mocy 88 KW każdy oraz pompę ciepła typu Dimplex z urządzeniami do sterowania. Obecnie instalacja wg dokumentacji jest kompletna. Według dokumentów instalacja kotłowni została uruchomiona przez dedykowany serwis. Brak możliwości kontroli instalacji wykonanych na zewnątrz budynku. W kotłowni nr 1. należy uzupełnić izolację termiczną na dwóch krótkich odcinkach instalacji dn 15 mm. Brakuje zlewu oraz baterii ( zdjęcie nr 1). Brak niektórych oznaczeń ( etykiet ) przejść pożarowych ( zdjęcie nr 2 i 3) . Dodatkowo konieczne są odkrywki czy faktycznie zostały zamontowane opaski p-poż.

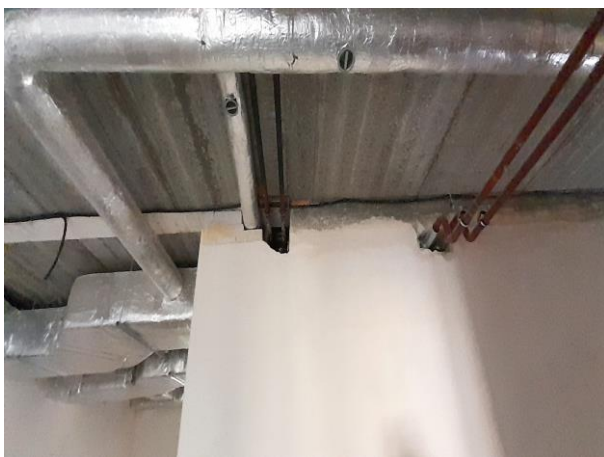
**Zdjęcie nr 4.**

Obecnie instalacja wg dokumentacji jest praktycznie kompletna z zastrzeżeniem iż niektóre grzejniki nie są tego samego typu i nie ma dokumentów z przeprowadzenia regulacji tj. ustawienie nastaw projektowych. Brakuje izolacji termicznej na krótkim odcinku na korytarzu przy kotłowni ( zdjęcie nr 4.) Zachodzi również konieczność ustalenia typu izolacji podposadzkowej i jej odporności na NRO - ( na rozprzestrzenianie ognia).

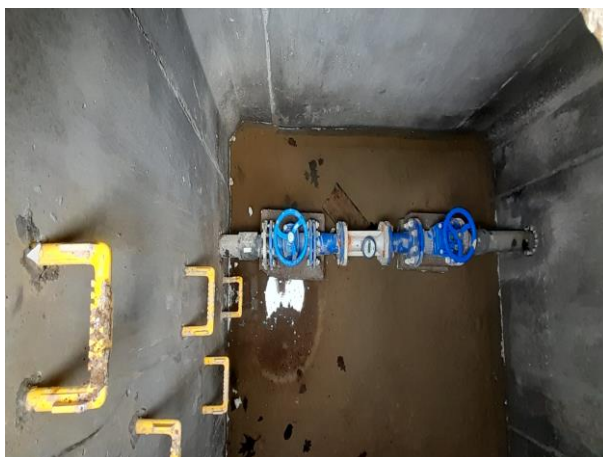
**Zdjęcie nr 5.**

Obecnie instalacja wg dokumentacji jest wykonana w części i zastała zakończona i zabezpieczona antykorozyjnie na poziomie pierwszego piętra ( zdjęcie nr 5.). Ponieważ instalacja jest otwarta należy wnioskować, że płukanie instalacji i próba szczelności nie została wykonana. Nie została również wykonana izolacja termiczna.

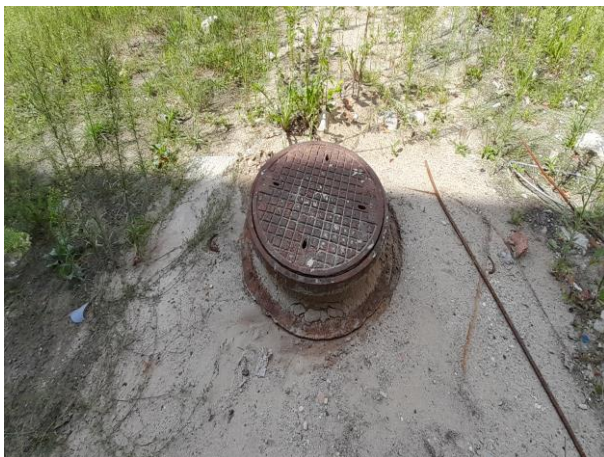
**Zdjęcie nr 6**

Obecnie wg dokumentacji instalacja nie jest kompletna. W studni wodomierzowej brakuje zaworu antyskażeniowego typu BA ( zdjęcie nr 6.) . Właz do studni jest nie zgodny z projektowanym ponieważ nie ma podwójnego wejścia ( zdjęcie nr 7.). W pomieszczeniu kotłowni nr-1 nie zamontowano zaworu antyskażeniowego typu BA na odejściu instalacji hydrantowej ( zdjęcie nr 8.). Dodatkowo instalacja zw w kotłowni nie jest wykonana w stali zgodnie z opisem projektu ( zdjęcie nr 9.). Na instalacji wewnętrznej należy poprawić i uzupełnić izolację termiczną oraz niektóre mocowania. Na obecną chwilę brakuje urządzeń do poboru wody ( umywalki , baterie). Instalacja jest nawodniona.

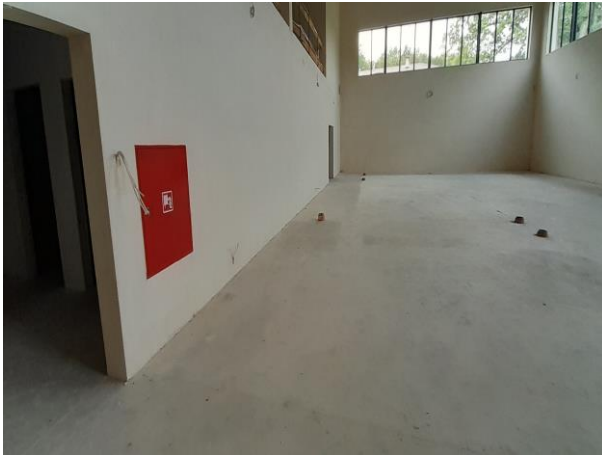
**Zdjęcie nr 10.**

Skrzynki hydrantowe na obiekcie zamontowano typu wnękowego-brak uzgodnień ze strażakiem i projektantem na zmianę skrzynek hydrantowych (Zdjęcie nr 10). Dodatkowo w opisie dolna krawędź skrzynki powinna znajdować się na wysokości min. 65 cm nad posadzką. W pomieszczeniu hali sportowej wysokość skrzynki jest mniejsza niż projektowa (Zdjęcie nr 11).

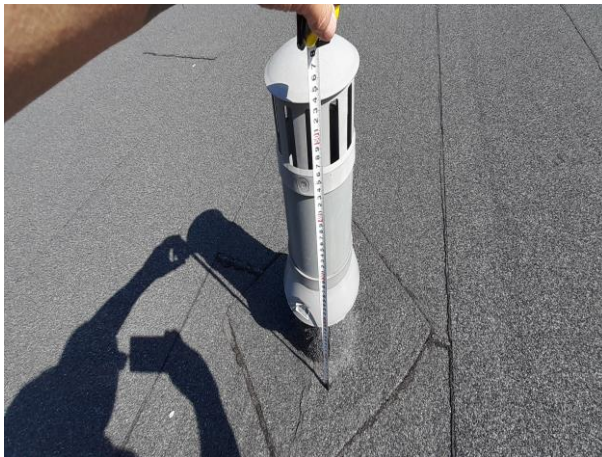
**Zdjęcie nr 12.**

Obecnie instalacja wg dokumentacji nie jest wyposażona w izolację przeciwwoszeniową (Zdjęcie nr 12).

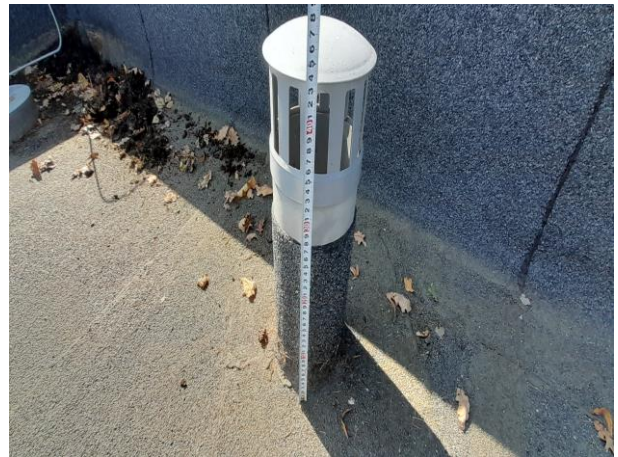
**Zdjęcie nr 13.**

Obecnie instalacja wg dokumentacji nie jest kompletna. Instalacja odpowietrzająca (tzw wywiewki) zostały wykonane nie zgodnie z projektem, gdzie wysokość powinna wynosić min. 65 cm nad powierzchnią dachu (Zdjęcie nr 13 i 14). Instalacja pionowa wykonana w części z rur HT-plus i w części z szarego PCV (Zdjęcie nr 15 i 16). Dodatkowo brakuje urządzeń tkz. białego montażu. Instalację kanalizacji podposadzkowej należy poddać próbie szczelności oraz kontroli wykonanych spadków.

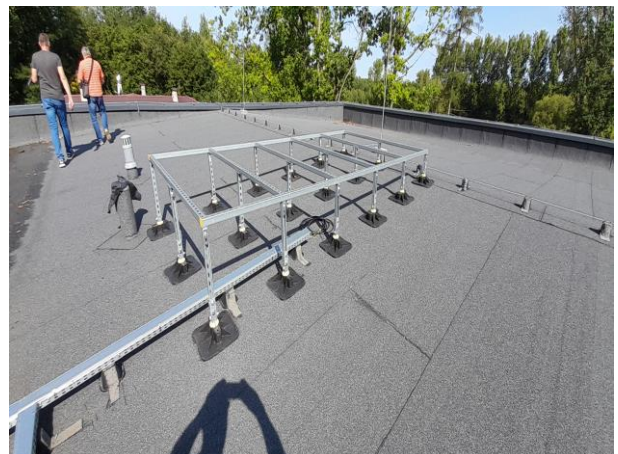
**Zdjęcie nr 17.**

Obecnie zostały wykonane kanały instalacji wentylacyjnej w części istniejącej oraz częściowo w dydaktycznej. Wykonano również otwory wyprowadzające instalację do central na dach budynku jedynie w części istniejącej i dydaktycznej (Zdjęcie nr 17 i 18) . Pozostałe roboty nie zostały wykonane.
